Länsstyrelsen
Skåne

SAMRÅDSUNDERLAG

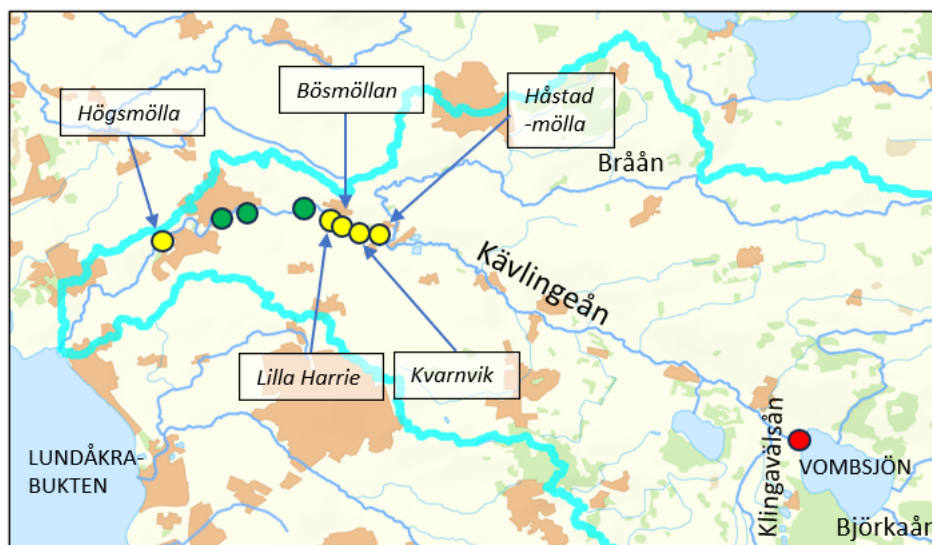
Figur 5. Av kartan framgår kvarvarande dämnena i Kävlingeåns huvudfåra. Gröna cirklar visar dammen som bedöms passerbara för alla förekommande fiskarter. Gula cirklar visar dammen som utgör partiella vandringshinder, vilket innebär att flera fiskarter har svårt att passera. Lilla Harrie (Valskvarn) utgör ett partiellt hinder. Den röda cirkeln markerar Vombsjöns utlopp som är ett definitivt vandringshinder vid uppströmsvandring, förutom för ål. Håstad mölla är passerbar när fiskfällan inte är i drift. Turkos linje visar avrinningsområdets gränser.
